令和4年度 通学路対策箇所図

令和5年1月18日

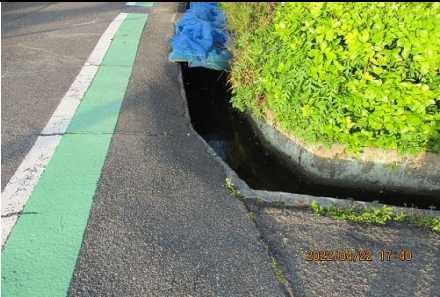
| 整理番号 | 2-② | 学校名 | 新居浜小学校 | 対策所在地 | 新居浜市新須賀町二丁目8番 路側帯 |

| 整理番号 | 2-② | 学校名 | 新居浜小学校 | 対策所在地 | 新居浜市新須賀町二丁目8番 路側帯 |
|---|---|---|---|---|---|
| | | | ・落下防止用の柵がなく、溝に歩行者が落ちる可能性がある。 | | ● 落下防止用の柵を設置していただいた。 |

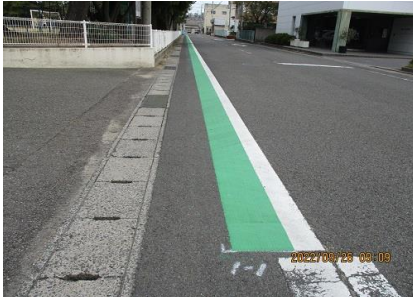
| 整理番号 | 2-② | 学校名 | 新居浜小学校 | 対策所在地 | 新居浜市新須賀町二丁目8番 路側帯 |
|---|---|---|---|---|---|
| 整理番号 | 3-③ | 学校名 | 新居浜小学校 | 対策所在地 | 新居浜市新須賀町三丁目1番 新居浜小学校東側路側帯 |

| 整理番号 | 2-② | 学校名 | 新居浜小学校 | 対策所在地 | 新居浜市新須賀町二丁目8番 路側帯 |
|---|---|---|---|---|---|
| | | | ・グリーンベルトが消えかかっている。 | | ● グリーンベルトの塗り直しをしていただいた。 |

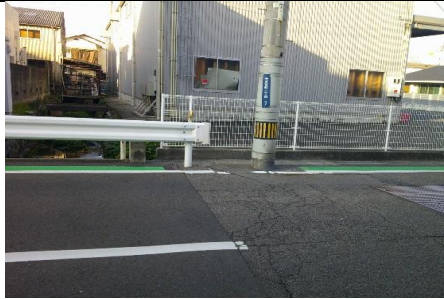
| 整理番号 | 4-① | 学校名 | 宮西小学校 | 対策所在地 | 新居浜市中須賀町一丁目7番付近の歩道 |

| | | <ul style="list-style-type: none"> ・電柱が歩道をふさいでおり、歩行者が車道に出てしまう。 | | | <ul style="list-style-type: none"> ●電柱とガードレール間を広げていただいた。 |

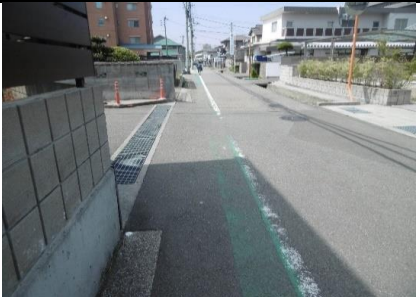
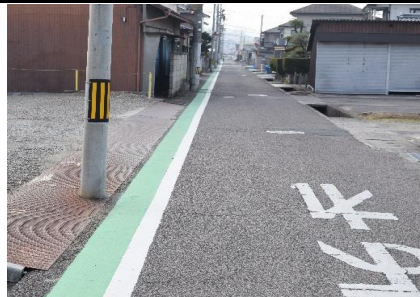
| 整理番号 | 6-② | 学校名 | 金子小学校 | 対策所在地 | 新居浜市久保田町二丁目 金子小西門から金子山通りへ東に抜ける道 |

| | | <ul style="list-style-type: none"> ・車通りが多いが、グリーンベルトが薄くなっている。 | | | <ul style="list-style-type: none"> ●グリーンベルトの塗り直しをしていただいた。 |

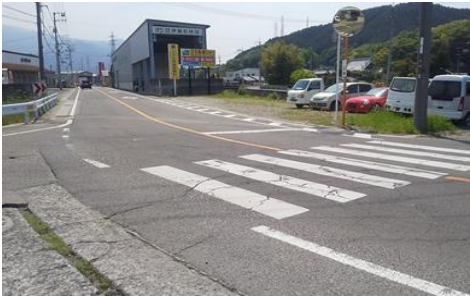
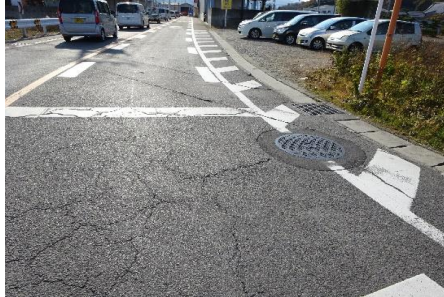
| 整理番号 | 8-① | 学校名 | 金栄小学校 | 対策所在地 | 新居浜市政枝町三丁目5番 |

| | | <p>・交通量が多く混雑して危険である。</p> | | | <p>●ドライバーへの注意喚起のため、車道に点線のラインを引いていただいた。</p> |

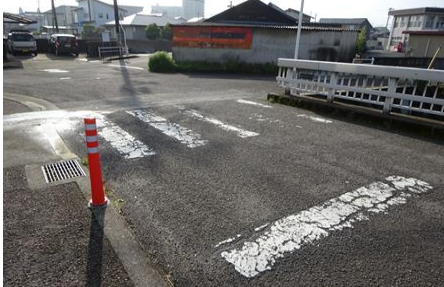
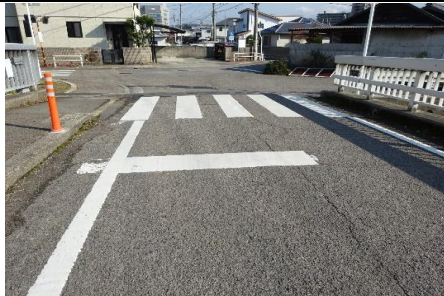
| 整理番号 | 9-② | 学校名 | 金栄小学校 | 対策所在地 | 新居浜市西の土居町一丁目7番 |

| | | <p>・横断歩道が消えかかっている。</p> | | | <p>●横断歩道を塗り直していただいた。</p> |

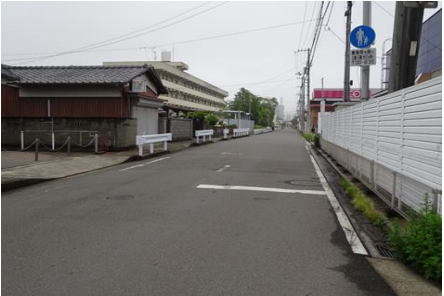
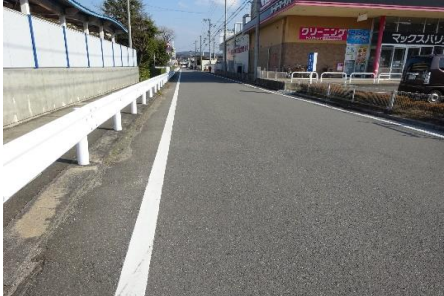
| 整理番号 | 10-③ | 学校名 | 金栄小学校 | 対策所在地 | 新居浜市西の土居町一丁目6番～4番22号 |

| | | <p>・時間帯通行禁止区域であるが、車等の通行がある。</p> | | | <p>●歩車道境界を明示するラインを引き直していただいた。</p> |

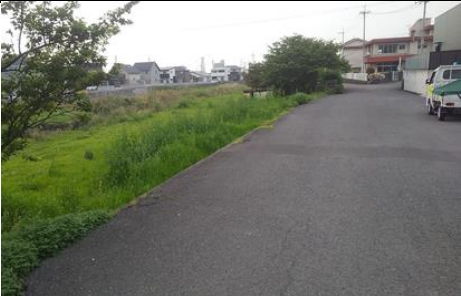
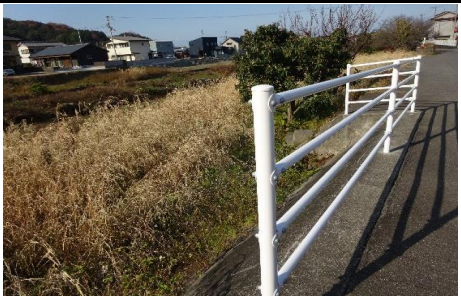
| 整理番号 | 11-④ | 学校名 | 金栄小学校 | 対策所在地 | 新居浜市政枝町一丁目8番 |

| | | <p>・下校中に児童が転落した。</p> | | | <p>●ガードレールを設置していただいた。</p> |

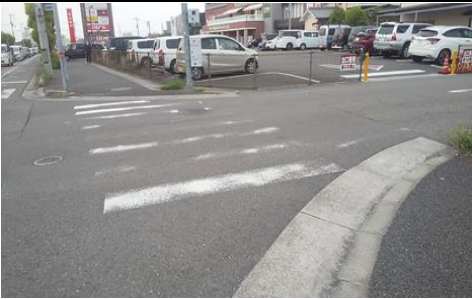
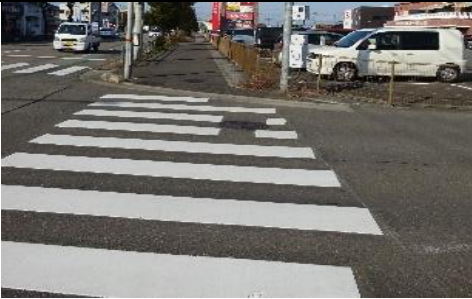
| 整理番号 | 12-⑤ | 学校名 | 金栄小学校 | 対策所在地 | 新居浜市西の土居町一丁目14番 |

| | | <p>・交通量が多く、登下校時危険である。</p> | | <p>●横断歩道を塗り直していただいた。</p> | |

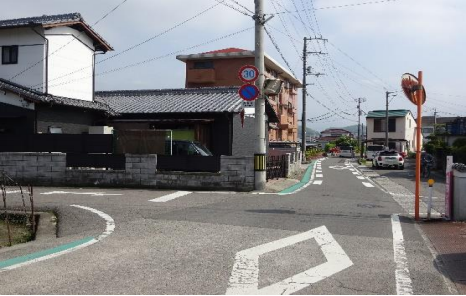
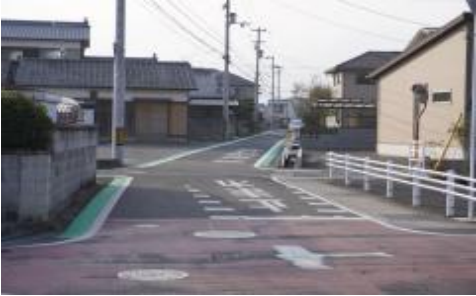
| 整理番号 | 16-④ | 学校名 | 高津小学校 | 対策所在地 | 新居浜市宇高町一丁目18番4号 |

| | | <p>・敷島通り交差点の通行方法が分かりにくい。</p> | | <p>●田窪マンションから西側に新たにグリーベルトが設置され、通行可能になった。</p> | |

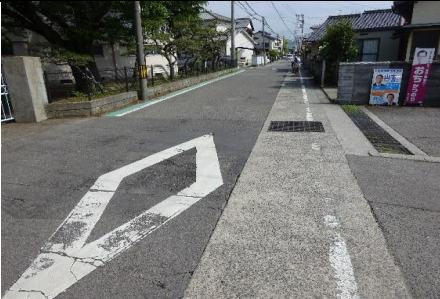
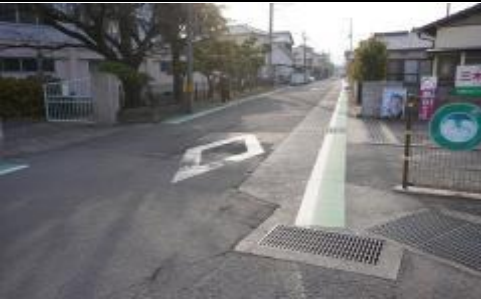
| 整理番号 | 17-⑤ | 学校名 | 高津小学校 | 対策所在地 | 新居浜市宇高町二丁目13番7号 |

| | | | ・西側のグリーンベルトが消えている。 | | ●グリーンベルトを引いていただいた。 |

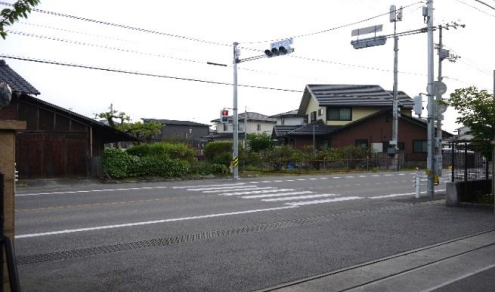
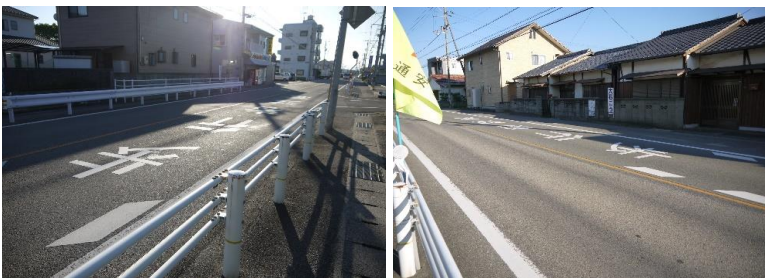
| 整理番号 | 20-① | 学校名 | 浮島小学校 | 対策所在地 | 新居浜市八幡一丁目17番 浮島小学校正門南 |

| | | | ・赤信号になっても通り過ぎる車両があるため、横断歩道を渡るのが危険な時がある。 | | ●信号機手前の路面に「歩行者注意」の標示を設置していただいた。 |

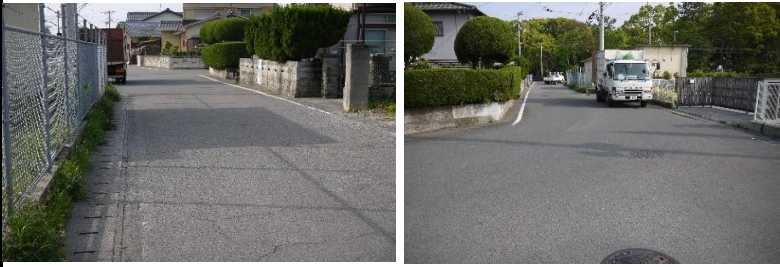
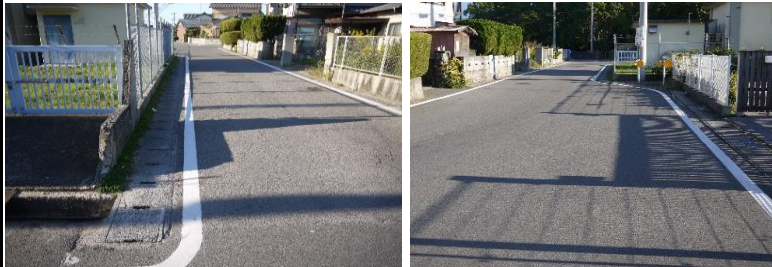
| 整理番号 | 21-② | 学校名 | 浮島小学校 | 対策所在地 | 新居浜市八幡二丁目11番付近 |

| <p>・車通りが多いにもかかわらず、路側帯が消えかかっている。</p> | | | <p>●路側帯を塗り直していただいた。</p> | | |

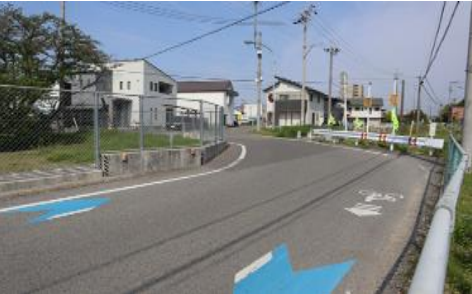
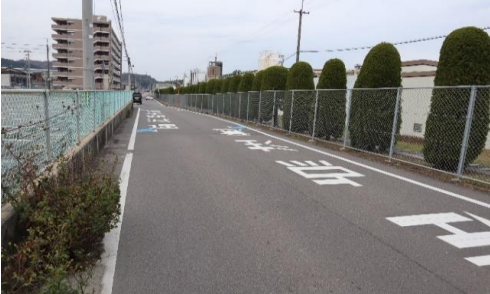
| 整理番号 | 22-① | 学校名 | 惣開小学校 | 対策所在地 | 新居浜市河内町18番7号付近 三叉路 |

| <p>・西から来る車が減速せずに三叉路に入ってくる。</p> | | | <p>●ドライバーへの注意喚起のため、警戒標識、路面標示等の設置をしていただいた。</p> | | |

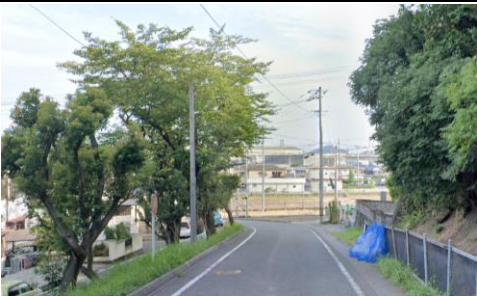
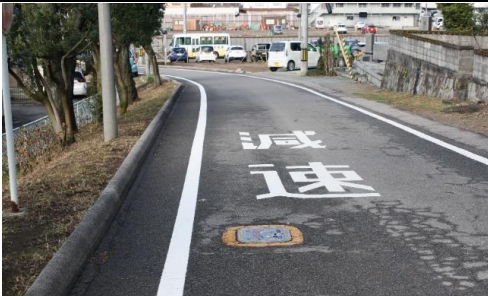
| 整理番号 | 25-④ | 学校名 | 惣開小学校 | 対策所在地 | 新居浜市王子町6番付近の道路 |

| | | <ul style="list-style-type: none"> ・自動車のスピードが速く横断するときに危険。 | | | <ul style="list-style-type: none"> ●外側線の補修と路面標示(減速)を実施していただいた。 |

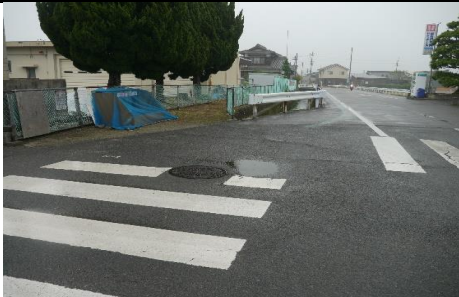
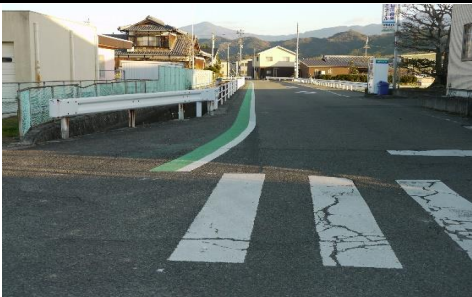
| 整理番号 | 29-④ | 学校名 | 垣生小学校 | 対策所在地 | 新居浜市垣生四丁目2番付近 四つ角 |

| | | <ul style="list-style-type: none"> ・グリーンベルトが薄くなって、見えにくくなり、歩道と車道が分かりづらくなっている。 | | | <ul style="list-style-type: none"> ●横断歩道に合わせて、グリーンベルトを再度、引いていただいた。 |

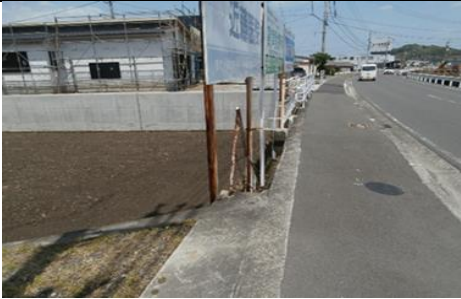
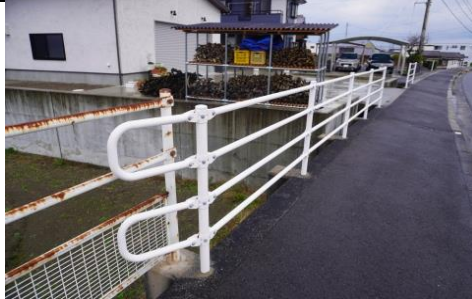
| 整理番号 | 30-① | 学校名 | 神郷小学校 | 対策所在地 | 新居浜市田の上二丁目2番28号(道路の歩道) |

| | | <p>・歩道の脇に隙間があり、足を踏み外すと転落等の危険性あり。</p> | | | <p>● 防護柵を設置していただいた。</p> |

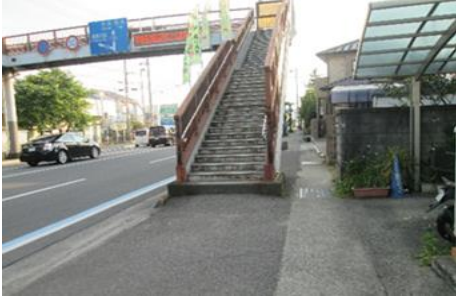
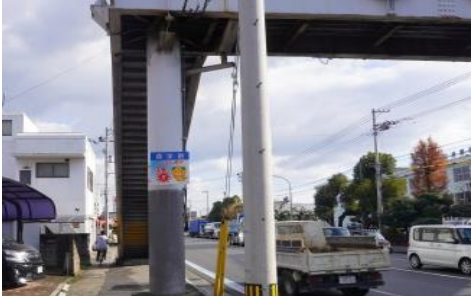
| 整理番号 | 31-② | 学校名 | 神郷小学校 | 対策所在地 | 新居浜市神郷一丁目1番1号 |

| | | <p>・たくさんの児童が昇降する。下りたとき、死角から自転車が来ると危険。</p> | | | <p>● 「通学路、児童飛び出し注意」の看板を設置していただいた。</p> |

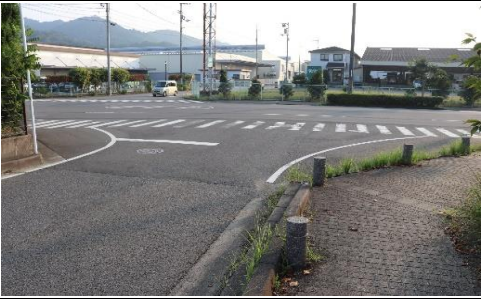
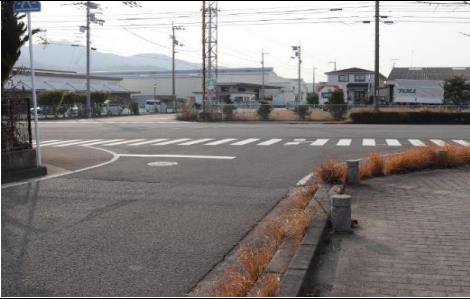
| 整理番号 | 32-① | 学校名 | 多喜浜小学校 | 対策所在地 | 新居浜市阿島一丁目3番付近 交差点 |

| <ul style="list-style-type: none"> ・横断歩道が消えかかっている。 | | | <ul style="list-style-type: none"> ●横断歩道を塗り直していただいた。 | | |

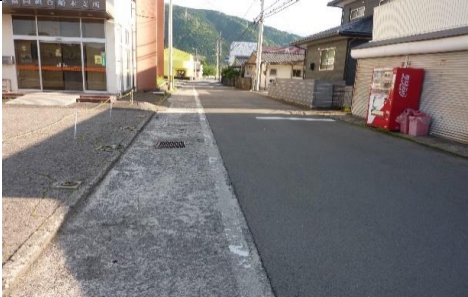
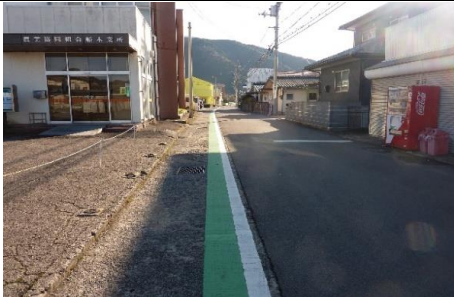
| 整理番号 | 36-① | 学校名 | 船木小学校 | 対策所在地 | 新居浜市船木4299番1 |

| <ul style="list-style-type: none"> ・路側帯が消えかかっている。 | | | <ul style="list-style-type: none"> ●路側帯を塗り直し、グリーンベルトを設置していただいた。 | | |

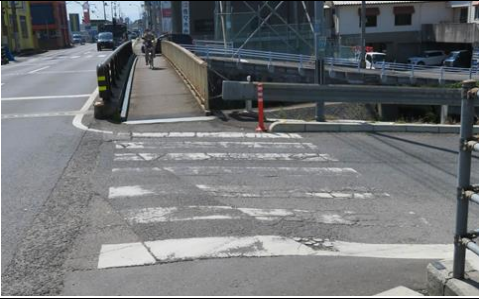
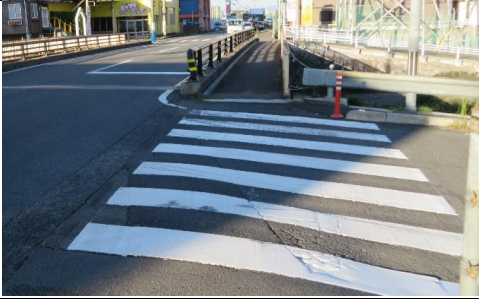
| 整理番号 | 38-① | 学校名 | 中萩小学校 | 対策所在地 | 新居浜市本郷三丁目1番1号 交差点 | |

| | <ul style="list-style-type: none"> ・交通量が多いにも関わらず、横断歩道が消えかかっている。 | | | | <ul style="list-style-type: none"> ●横断歩道を塗り直していただいた。はっきりと横断歩道が見えるようになり、歩行者にも運転手にも意識づけができるようになった。 | |

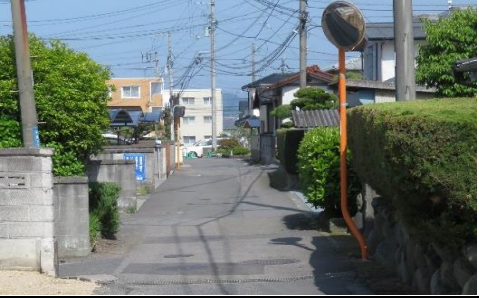
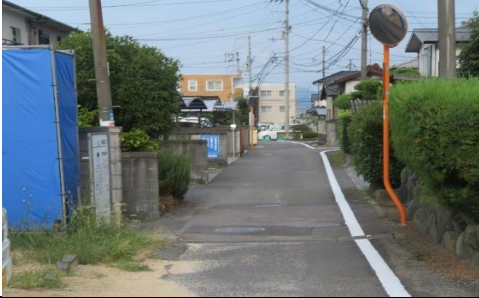
| 整理番号 | 39-② | 学校名 | 中萩小学校 | 対策所在地 | 新居浜市本郷三丁目3番11号～5番40号 | |

| | <ul style="list-style-type: none"> ・車がよく通るが、道の両側を歩行者が歩いている。 | | | | <ul style="list-style-type: none"> ●南側に外側線を引いていただいたことで、常に南側を歩くことを指導できるようになった。 | |

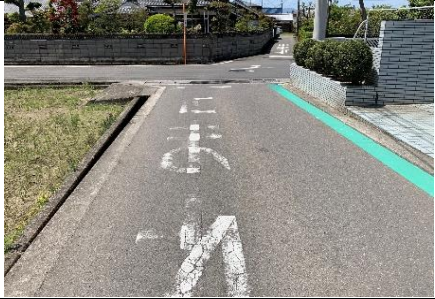
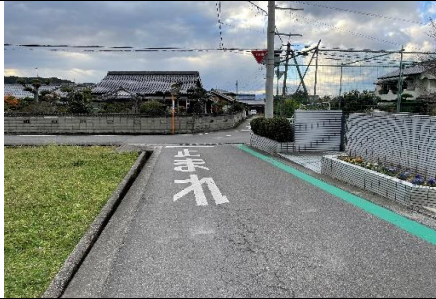
| 整理番号 | 44-② | 学校名 | 大生院小学校 | 対策所在地 | 新居浜市大生院238-19付近の交差点 |

| | | ・「止まれ」の表示が消えかかっている。 | | | ●「止まれ」の表示を補修していただいた。 |

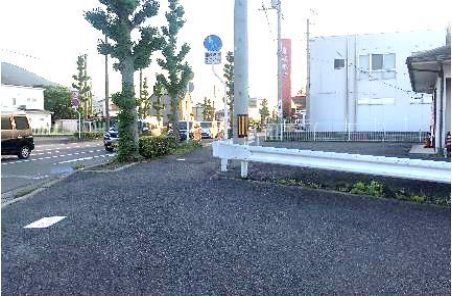
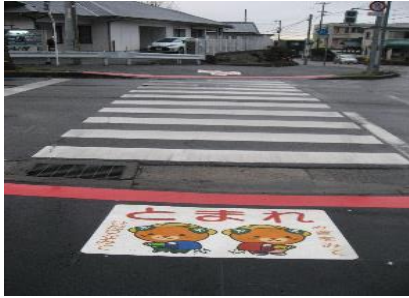
| 整理番号 | 49-⑤ | 学校名 | 角野小学校 | 対策所在地 | 新居浜市西連寺町二丁目 山根駐在所前横断歩道 |

| | | ・児童が横断歩道で待つ場所が下り坂のため、道路にはみ出そうになり危険。 | | | ●歩道の足元に「とまれ」の表示と、赤い停止ラインを引いていただいた。 |

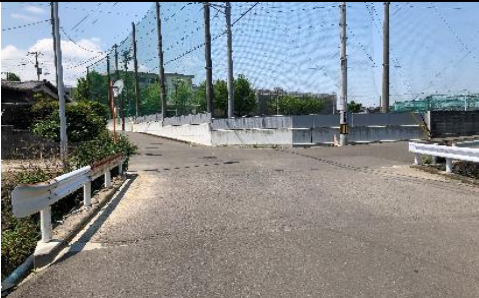
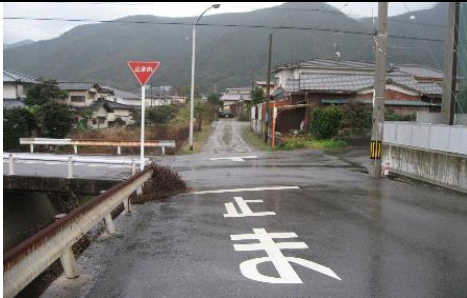
| 整理番号 | 50-⑥ | 学校名 | 角野小学校 | 対策所在地 | 新居浜市篠場町1番付近 南高校グラウンド下の十字路 |

| <p>・交通量が多いが、停止標示などの表示や標識がない。</p> | | | <p>●「止まれ」の標識、及び路面標示を設置していただいた。</p> | | |
